# RELATÓRIO

Avaliação das condições operacionais e de segurança do trecho entre os kms 563 e 617 e recomendações para redução de danos materiais e pessoais, óbitos e lesões graves

GT ENGENHARIA NA  
**BR-040**

**CREA-MG**  
Conselho Regional de Engenharia  
e Agronomia de Minas Gerais

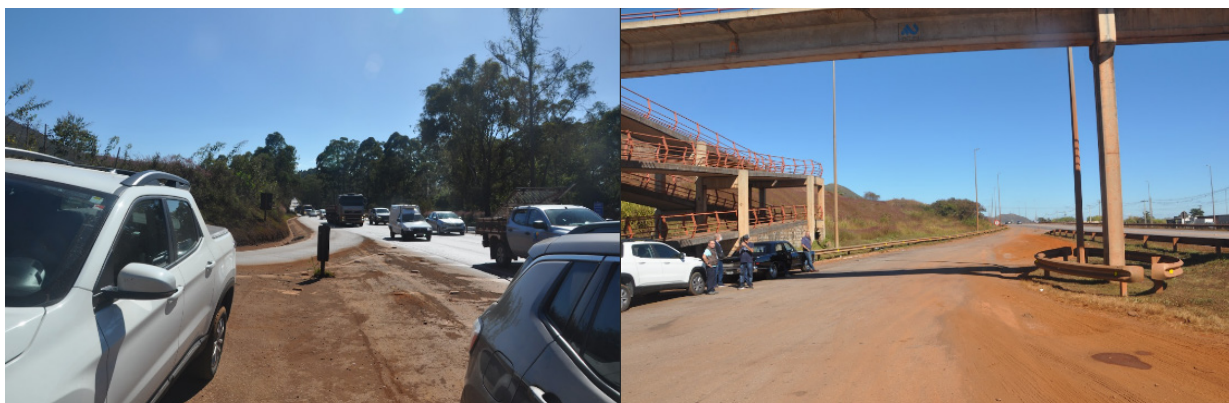
Fotos 07 e 08: Parte do pavimento coberto por minério – km 572  
Fonte: GT ENGENHARIA NA BR-040

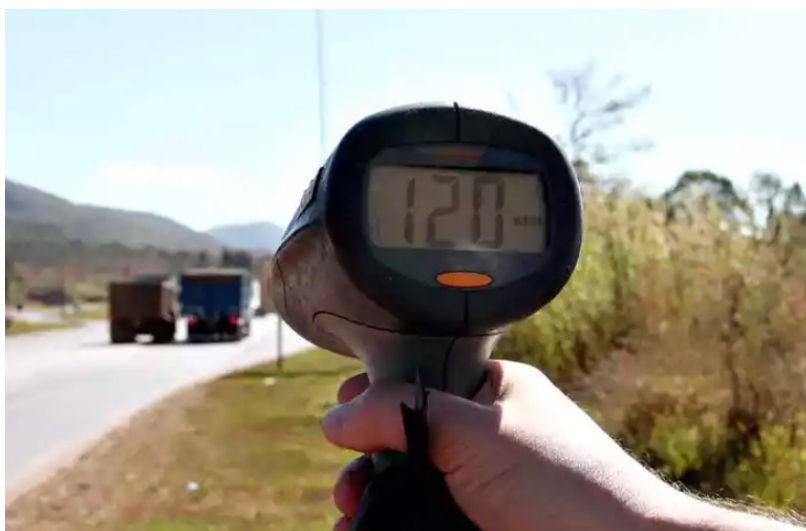
Foto 09: Radar mostra carretas pesadas ultrapassando em 50% o limite de velocidade em trecho próximo a Nova Lima

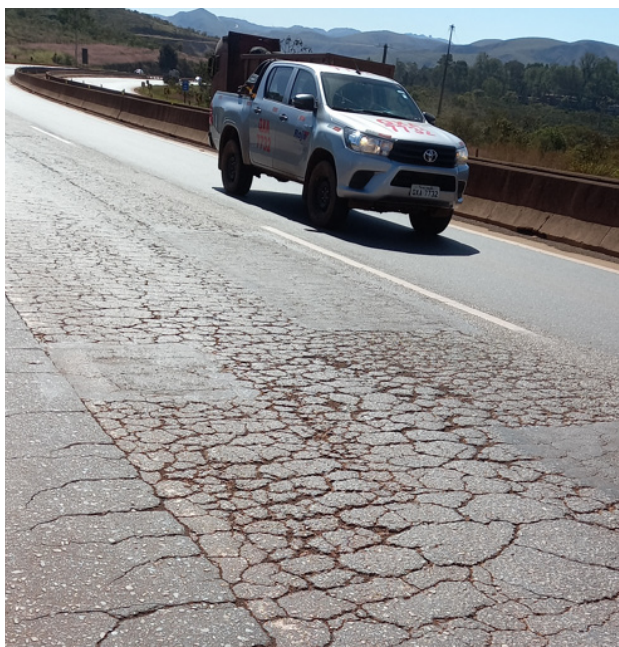
- Asfalto de baixíssima qualidade (deteriorado);

Fotos 10: Pavimento deteriorado - km 600  
Fonte: GT ENGENHARIA NA BR-040

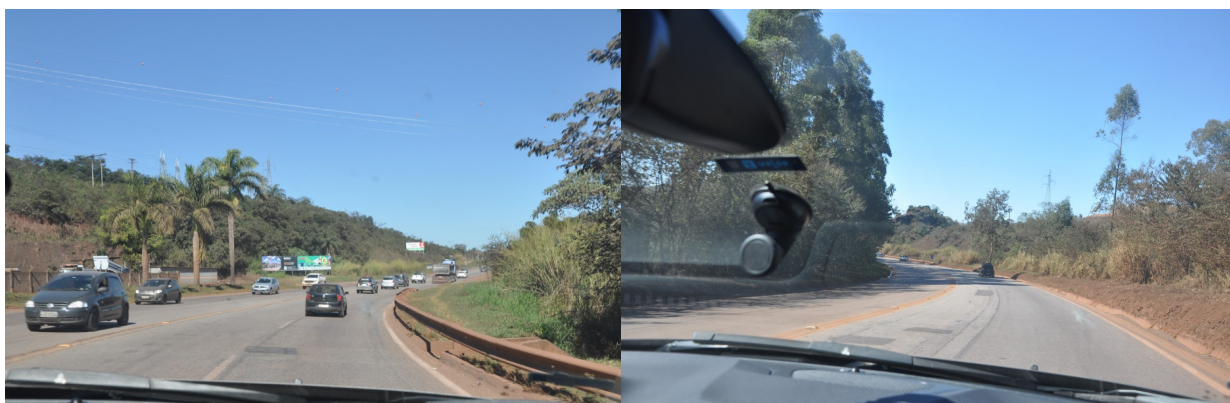
Fotos 11 e 12: A maior parte do trecho em estudo não tem acostamento  
Fonte: GT ENGENHARIA NA BR-040

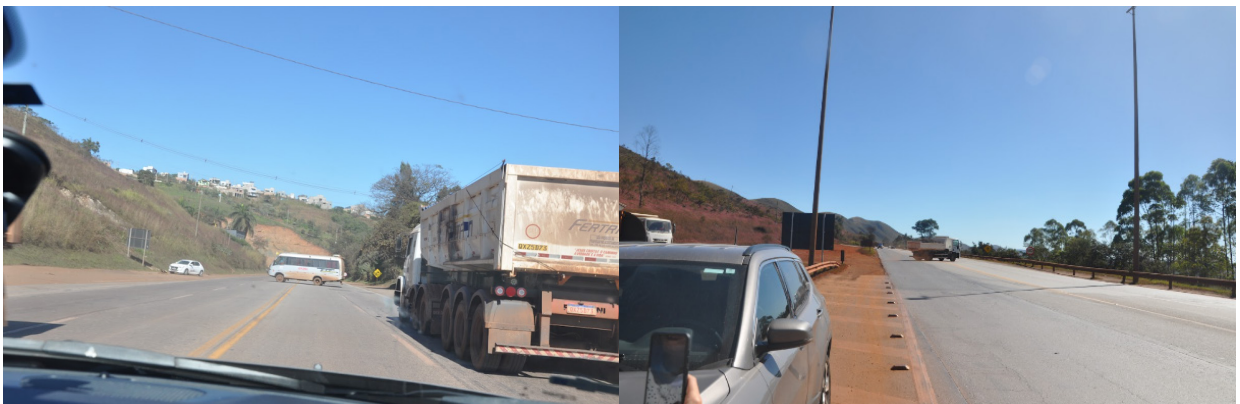
Fotos 14 e 15: A maior parte do trecho em estudo não tem acostamento | Fonte: GT ENGENHARIA NA BR-040

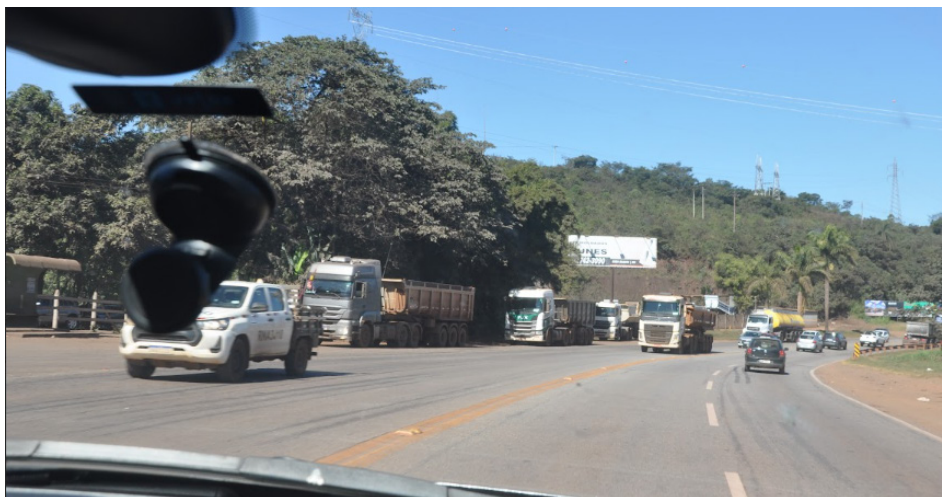
- Ausência de pista duplicada na maior parte do trecho, o que aumenta a possibilidade de ocorrer sinistros com alto grau de severidade como, por exemplo, colisão frontal ou atropelamento;

Foto 17: Trechos sem duplicação  
Fonte: GT ENGENHARIA NA  
BR-040

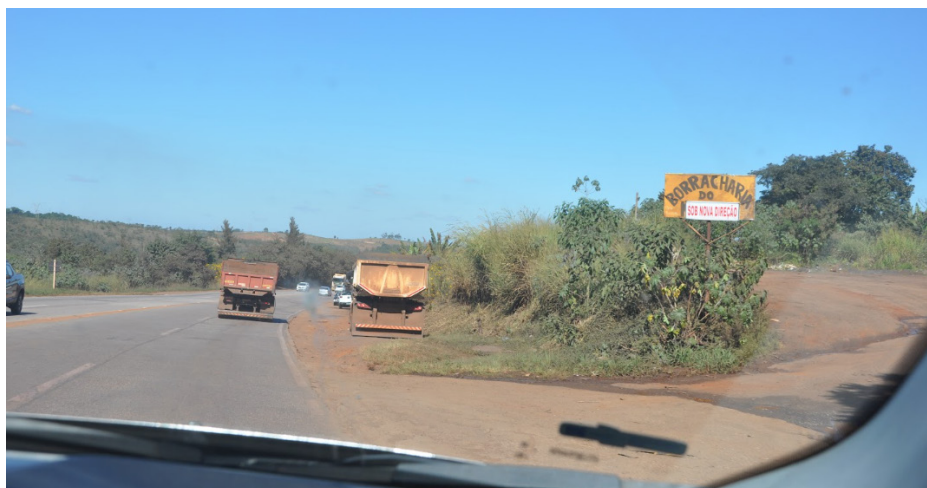
Foto 18: Acesso irregular para  
borracharia  
Fonte: GT ENGENHARIA NA  
BR-040

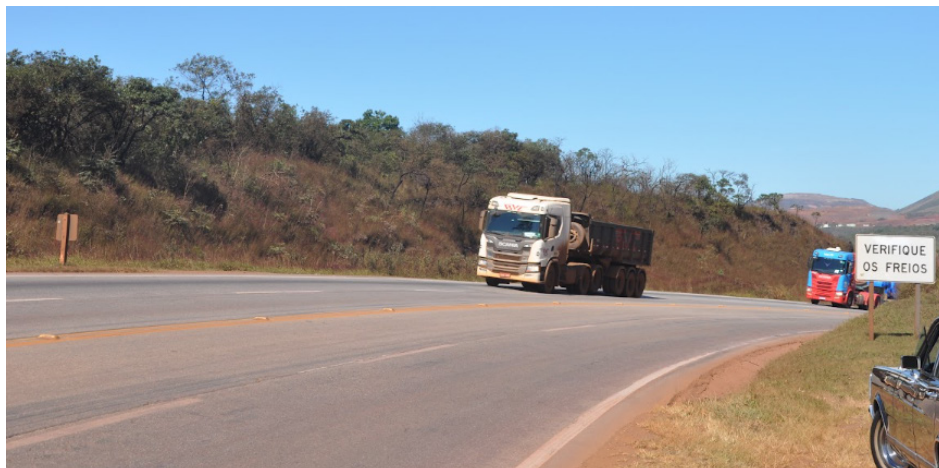
Foto 19: Curva com geometria/  
topografia inadequada  
Fonte: GT ENGENHARIA NA  
BR-040

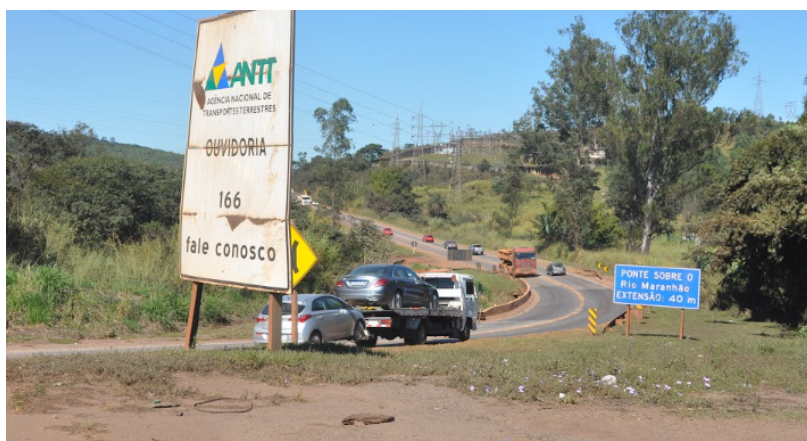
- Estreitamento de pista próximo às obras de arte especiais, como pontes e viadutos, ocasionando engarrafamentos e sinistros do tipo colisão lateral em sentidos opostos, colisão frontal, colisão lateral no mesmo sentido e colisão traseira.

Foto 21: Estreitamento de pista em obras de arte especiais  
Fonte: GT ENGENHARIA NA BR-040

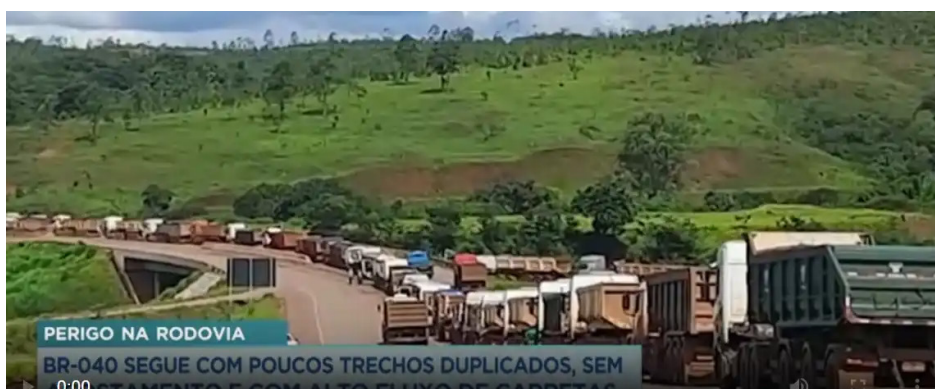
Foto 28: Carretas carregadas de minério lotam a segunda faixa e causam filas na BR-040, em MG. Fonte: Portal R7 Notícias BALANÇO GERAL MG<sup>14</sup>

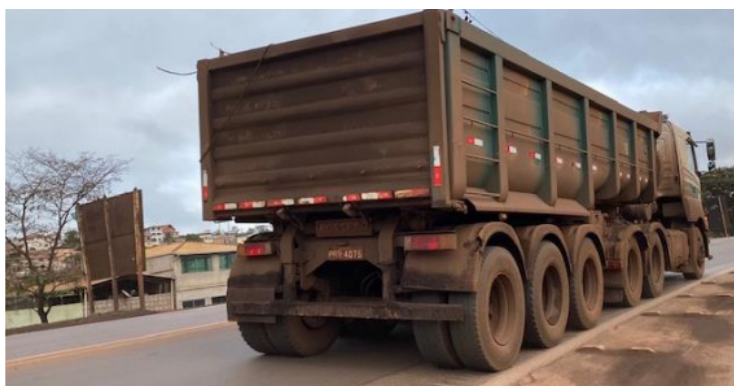
Foto 30: Caminhões circulam livremente derramando resíduos que se acumulam nas pistas e laterais, sem nenhum tipo de cuidado, mitigação ou fiscalização dos órgãos de trânsito. Na foto o veículo na BR-040, trevo da entrada de Congonhas-MG.  
Fonte: Laudo Ambiental: Impactos do transporte de minério realizado em vias Públicas no município de Congonhas-MG - 2020
