# Segurança para Elevadores Existentes

Introdução à  
aplicação da norma  
ABNT NBR  
15597:2010

Introdução à  
aplicação da norma  
**ABNT NBR  
15597:2010**

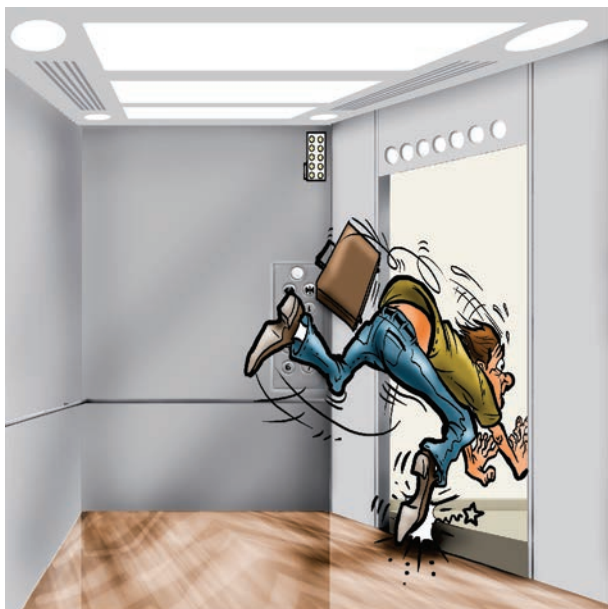
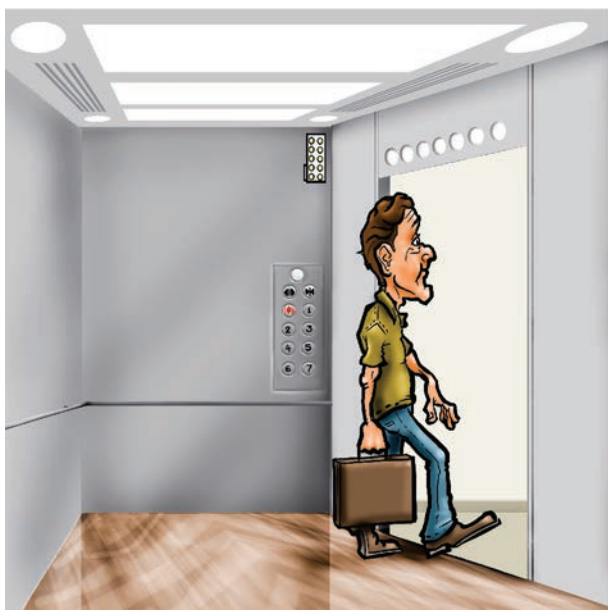
O desnivelamento (degrau entre a cabina e a porta de pavimento) pode fazer com que as pessoas tropecem e caiam, ou pior, que batam a cabeça na parede do hall ou dentro do elevador. No caso do cadeirante, que precisa entrar de ré no elevador, este risco pode ser fatal.

Instalar novo painel de comando com controle de velocidade que irá garantir o nivelamento correto. Exatidão de parada em torno de 10 mm.

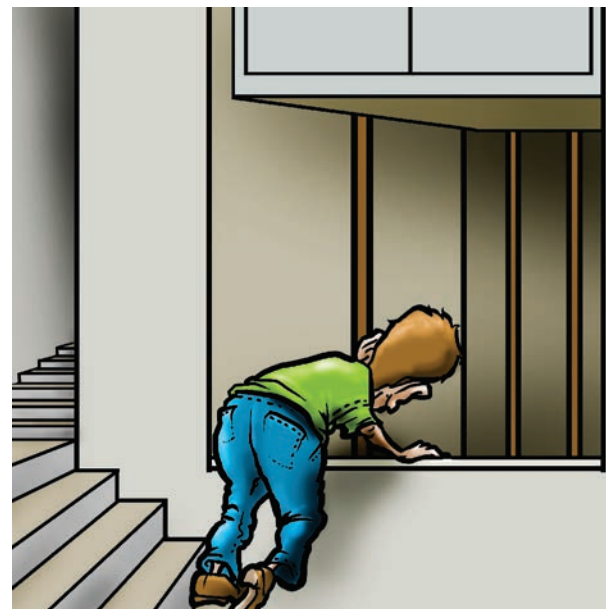
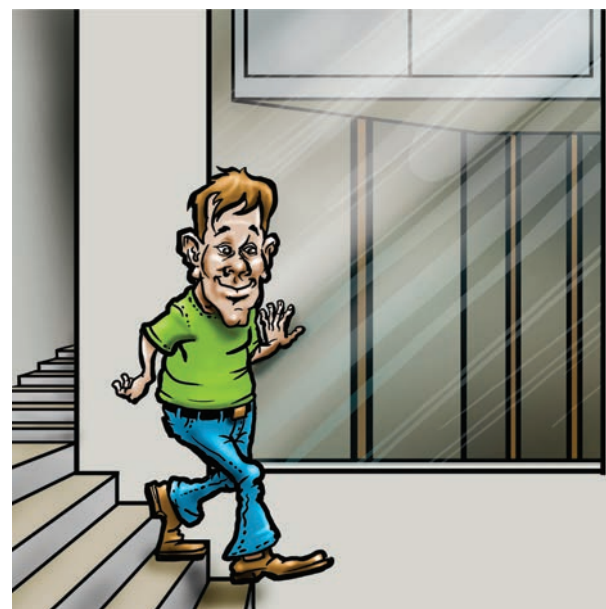
A solução é um fechamento completo da caixa. Que pode ser feito, por exemplo, com o mesmo material de construção da caixa, mas também com outros materiais que atendam a resistência da norma – vidro plexi ou vidro, assegurando que nada possa adentrar no interior da caixa.

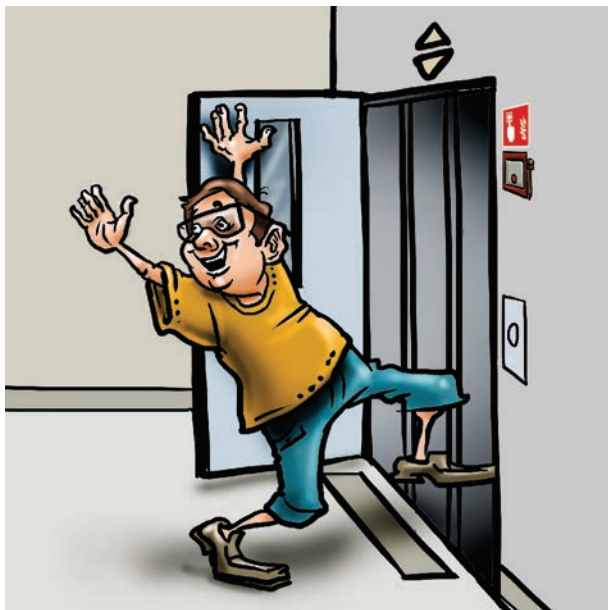
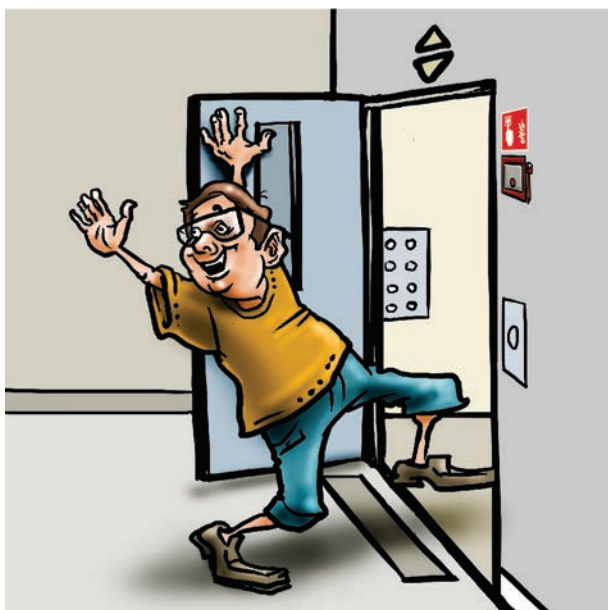
**RISCO(S) 31****Dispositivo de travamento inseguro nas portas de pavimento**

A porta de pavimento (eixo vertical) está fechada, mas não está trancada. Se a pessoa abre a porta e a cabina não se encontra nivelada no mesmo pavimento, o passageiro pode cair no poço e se machucar seriamente ou morrer.

A melhor forma de prevenir este tipo de acidente é instalar fechos que atendam a NM 207:1999 em cada porta de pavimento, em todos os andares.

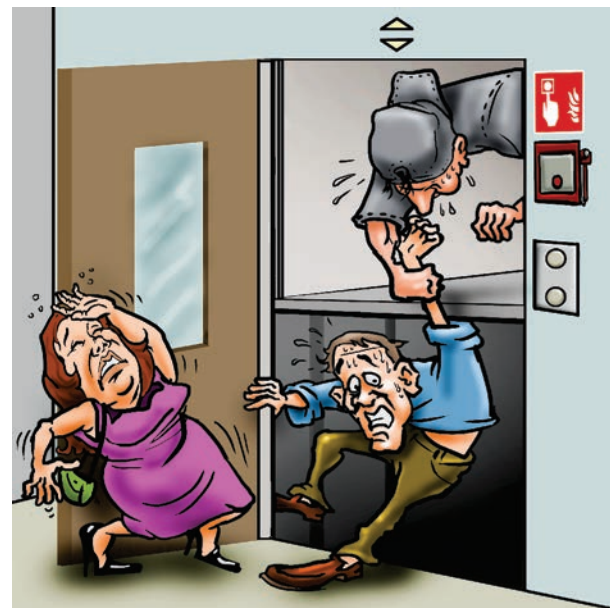
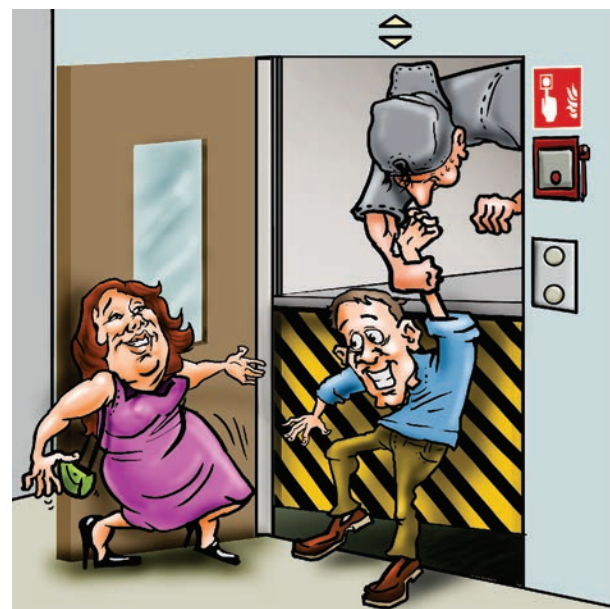
**39 RISCO(S)**

Um protetor é instalado abaixo da soleira da cabina. No caso de parada da cabina entre 2 andares, se os passageiros tentarem sair, pulando no pavimento, podem perder o equilíbrio e cair dentro da caixa, caso o protetor de soleira não seja suficientemente longo. A altura do protetor de soleira deve ser superior a 0,75 m.

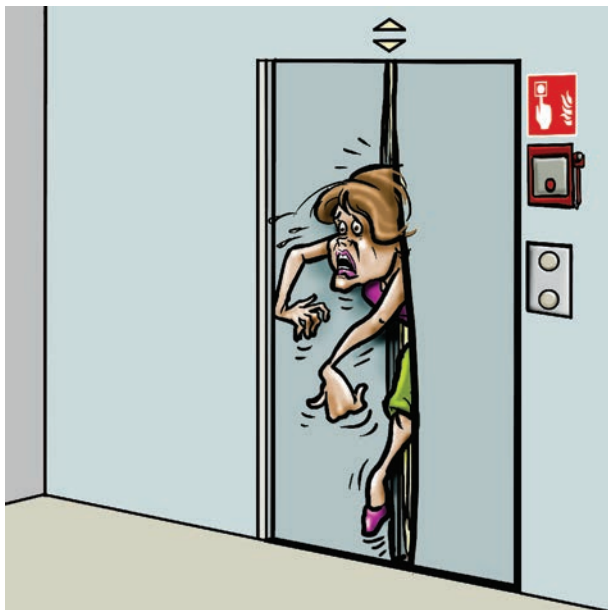
**RISCO(S) 30****Dispositivos de proteção inexistentes e inadequados nas portas automáticas**

A pessoa está passando pelas portas quando elas começam a se fechar. As portas automáticas fecham forte e rapidamente, atingindo o corpo do passageiro que estiver entrando ou saindo da cabina. Pessoas debilitadas, crianças, idosos ou deficientes podem ter fraturas pelo choque ou pela queda subsequente.

Portas acionadas por motor devem ter um dispositivo de proteção de fechamento adequado que detecta a presença de um corpo no caminho e reabre ao mais leve toque ou antes. Geralmente, para este fim, sensores de luz são instalados.

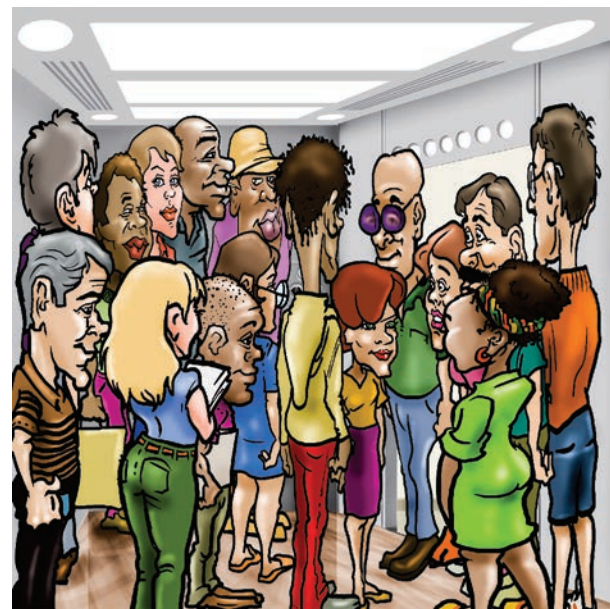
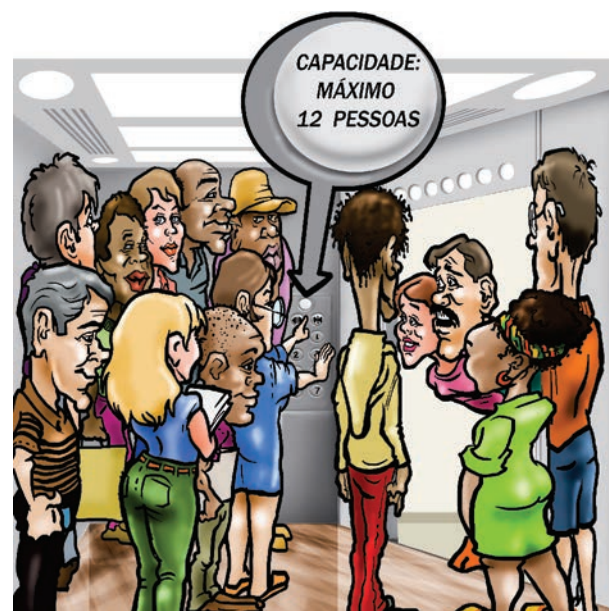
Elevadores com cabinas de área muito grande, os de macas por exemplo, não devem ser sobrecarregados.

Um grupo de pessoas que embarque sem observar o limite de carga estabelecido é um exemplo de grande risco.

Para a prevenção de uma sobrecarga por passageiros ou carga, o equipamento deve estar sinalizado com a capacidade máxima. Se houver redução da capacidade, a área livre da cabina deve ser limitada. Além disso, o elevador deve ser equipado com dispositivos que impeçam a partida normal, incluindo o renivelamento, no caso de desnível da cabina.

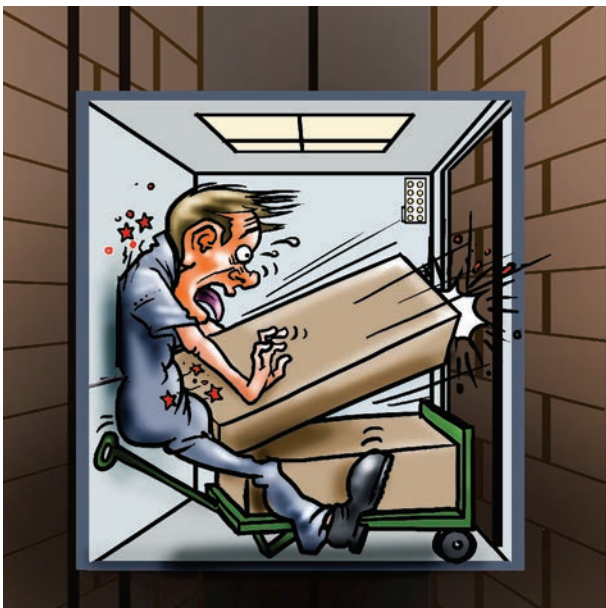
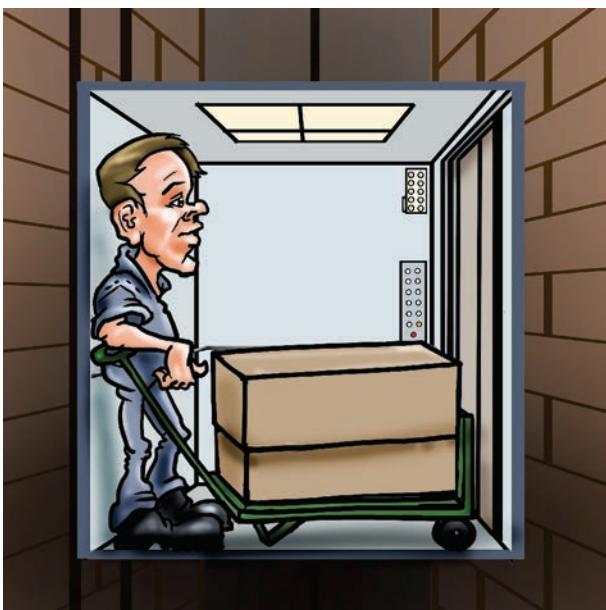
**RISCO(S)****40****Cabina sem portas**

A ausência de portas de cabinas faz com que as paredes da caixa de corrida passem em alta velocidade. Ninguém deve tocar esta superfície que se move. O que frequentemente ocorre na ausência da porta de cabina é que uma pessoa que está transportando um objeto grande, assim como uma grande caixa, é bruscamente imprensada contra a parede de trás do elevador. Se o elevador parar naquela posição, a pessoa não conseguirá alcançar os botões. Tais acidentes acontecem todos os anos em equipamentos sem portas de cabina instaladas.

Os elevadores devem ser equipados com portas de cabina, protegendo os passageiros do contato com superfícies em movimento.

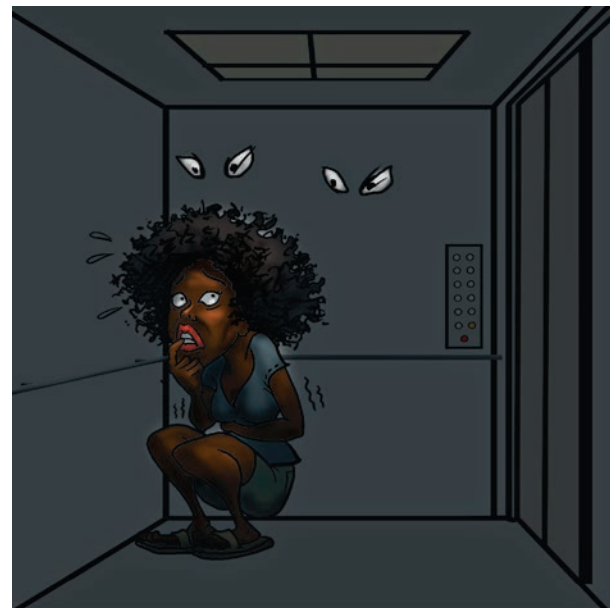
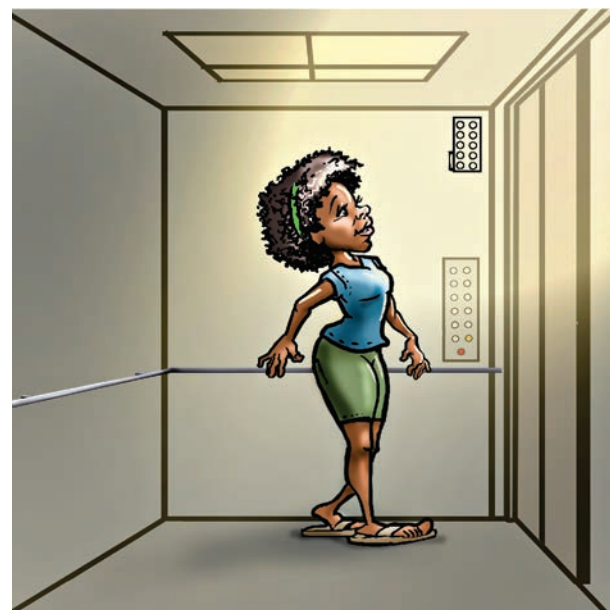
No caso de falta de energia, o passageiro nem sempre tem uma fonte de luz à mão, no interior da cabina. Fica então difícil encontrar o botão do alarme ou intercomunicador para chamar por ajuda. Pânico pode ser o resultado.

Todos os elevadores devem ser equipados com iluminação de emergência para o caso de falta de energia.

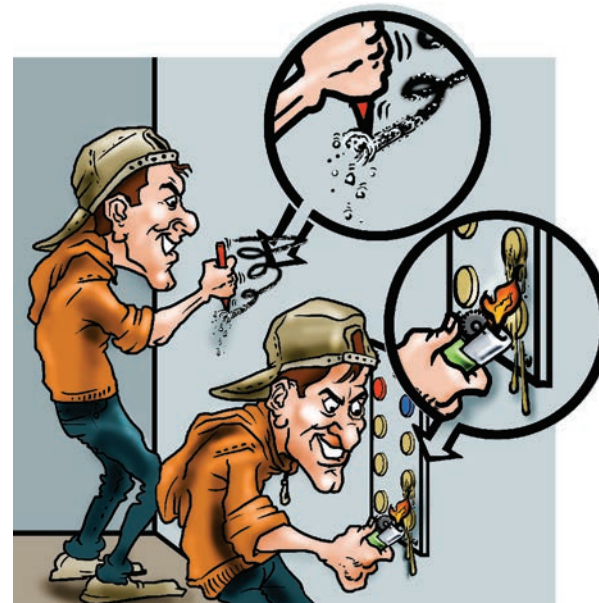
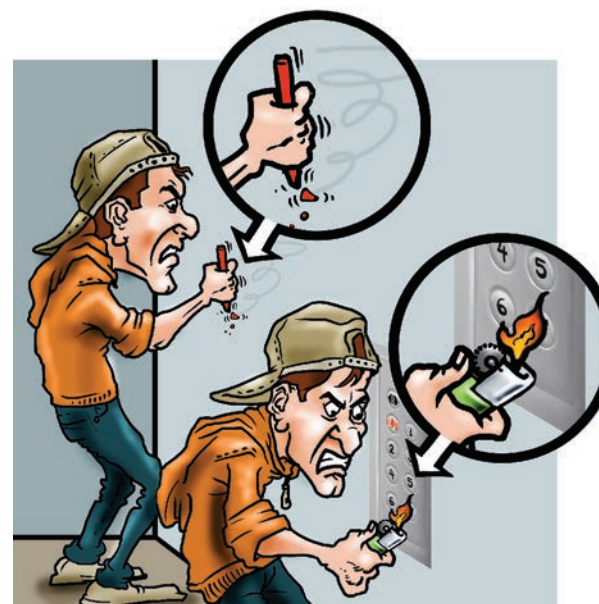
Pessoas mal-intencionadas podem, por exemplo, queimar botões feitos de variedades de plástico sem resistência ou amassar e arranhar as portas e as paredes das cabinas.

Os elevadores devem ser fabricados com materiais resistentes e devem seguir as normas. Botões soltos ou com ressaltos devem ser evitados e substituídos por botões de metal ou de outro material resistente, alinhados com a superfície da botoeira. Portas de vidro e espelhos da cabina devem ser feitos de vidro de segurança reforçado ou equivalente.

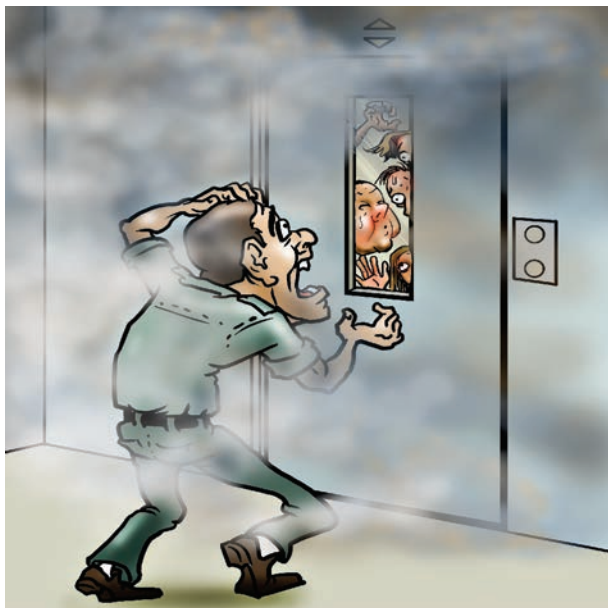
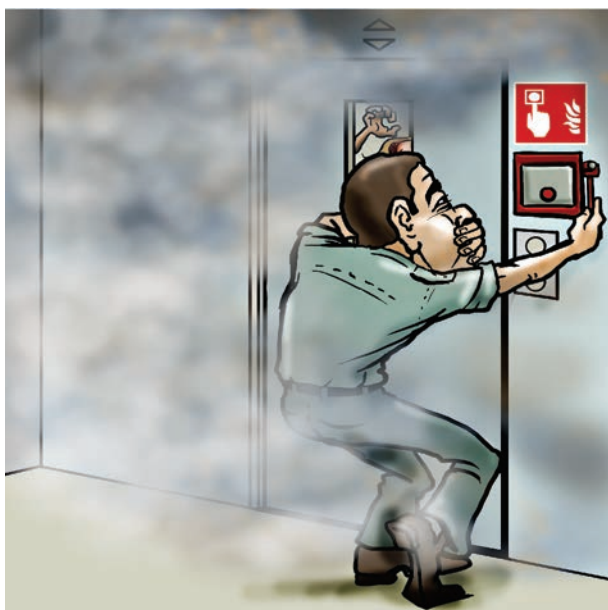
**RISCO(S)****5****Funções de controle em caso de incêndio inexistentes ou inadequadas**

Em caso de alarme de incêndio e detecção de fumaça no prédio, o elevador, após acionamento do dispositivo adequado, deve automaticamente ir para o andar da saída, abrir as suas portas e lá permanecer à disposição dos bombeiros que, após ter acesso ao prédio, utilizarão uma chave que permita o controle e uso do elevador.

Os elevadores devem ser equipados com funcionalidades de segurança para o caso de incêndio – dispositivo específico que garanta a viagem automática do elevador ao andar de saída –, além de possuir chave de acesso e controle para uso dos bombeiros.

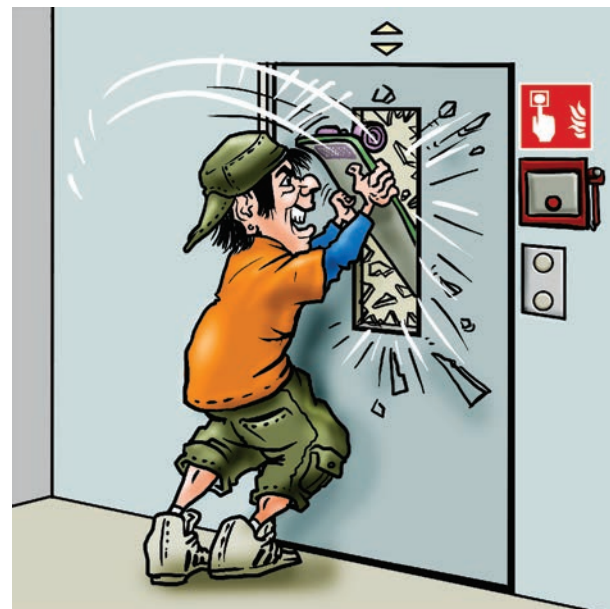
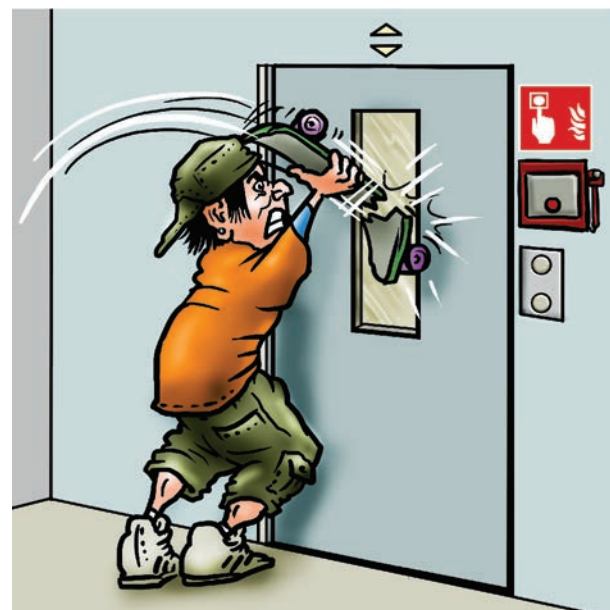
Todos os elevadores com aberturas e vão livre em portas de pavimentos devem ser fechados com vidro de segurança laminado ou aramado.

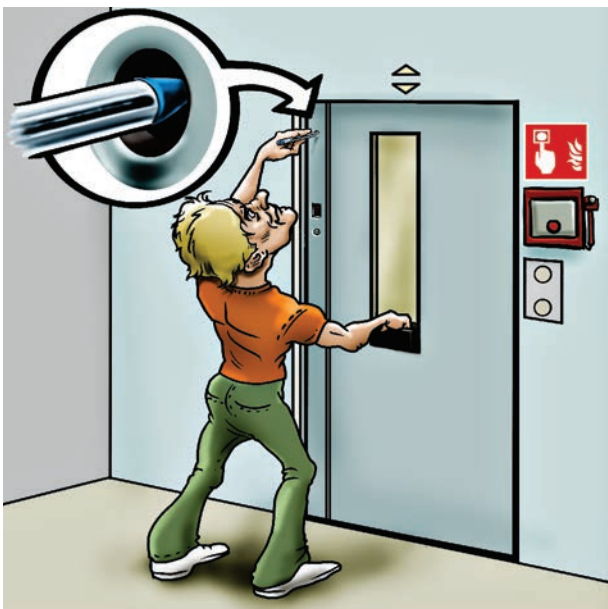
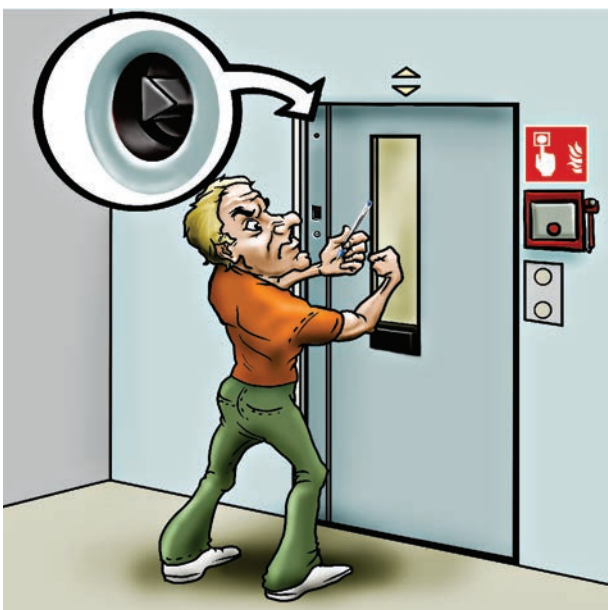
**RISCO(S)****8 32**

Para evitar que pessoas não autorizadas acessem a caixa dos elevadores, as portas de pavimento devem ter sistema de segurança apropriado, que atendam a norma, com acesso por dispositivo: chave especial diferente das encontradas em lojas e que permita o acionamento das portas de pavimento do elevador somente aos capacitados, que estejam com a chave adequada.

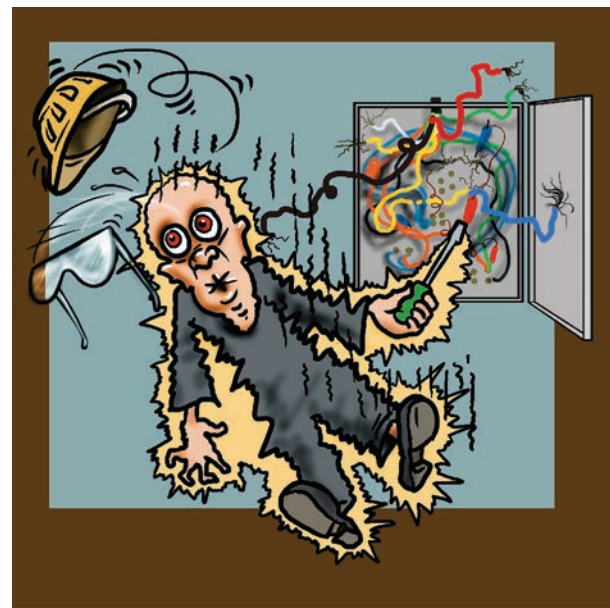
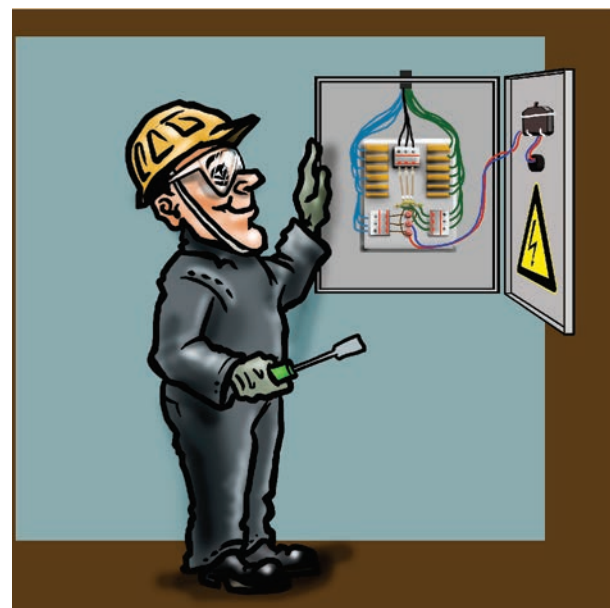
**66 RISCO(S)**

Todos os quadros elétricos e fiações devem ser atualizados para atender a norma mais recente.

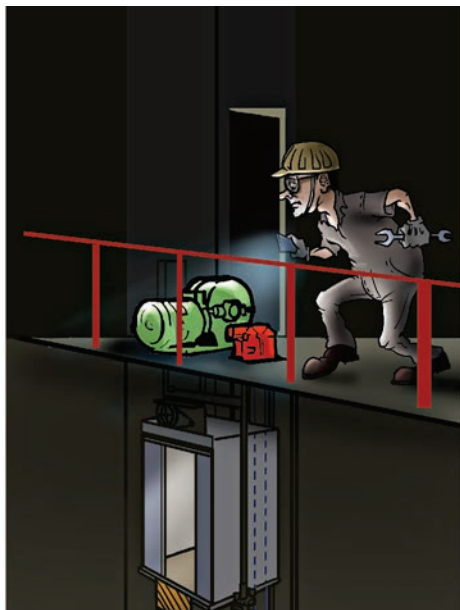
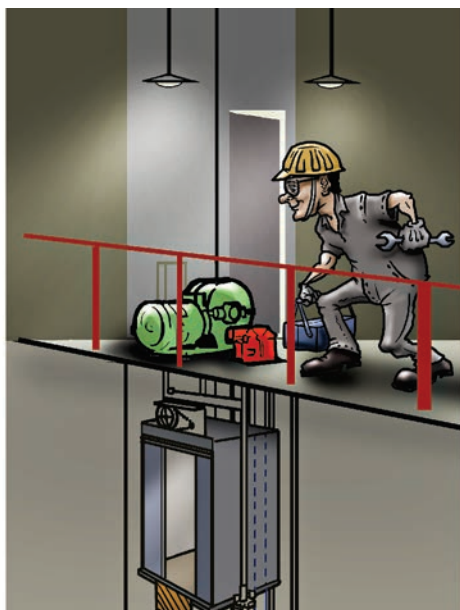
**RISCO(S)****17 23**

Casa de máquinas, caixa de corrida e poços dos elevadores são locais de trabalho para técnicos e inspetores e podem ser um espaço perigoso para se trabalhar se não forem iluminados corretamente.

Todos os locais onde se realizarão trabalhos devem ser iluminados com condições de luminosidade que atendam a norma mais atual.

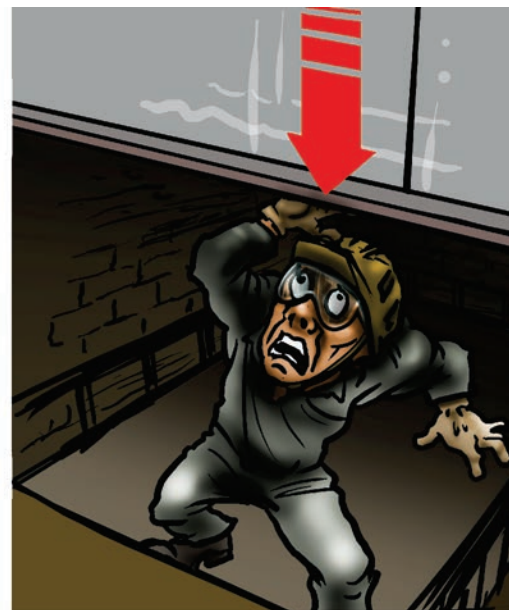
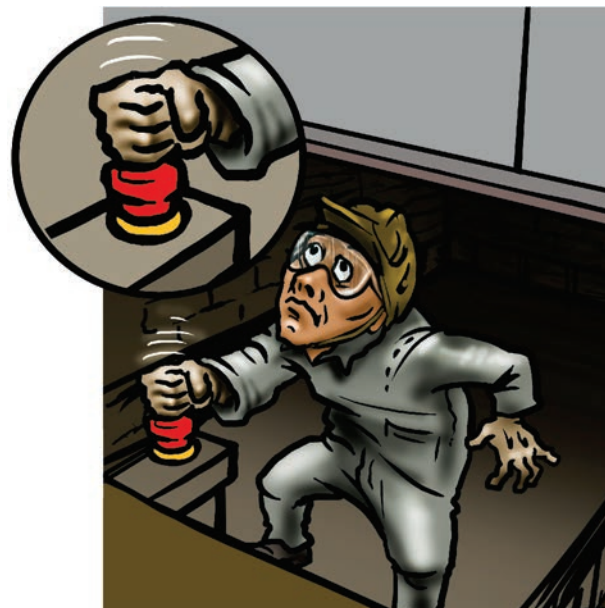
Os Técnicos e Inspetores que trabalham nos elevadores podem ser prensados entre o topo da cabina e o teto da caixa ou no poço, se não houver espaço suficiente para sua proteção de forma que eles possam ficar de pé, agachados ou deitados, realizando as manobras de segurança apropriadas.

É preciso haver espaço suficiente entre o teto da caixa e topo da cabina e no outro extremo, fundo da cabina e poço, para a proteção dos Técnicos e Inspetores. Deve haver um botão de parada no teto da cabina e no poço, incluindo também uma caixa de inspeção no teto da cabina com dispositivos de parada imediata facilmente acionáveis em caso de necessidade.

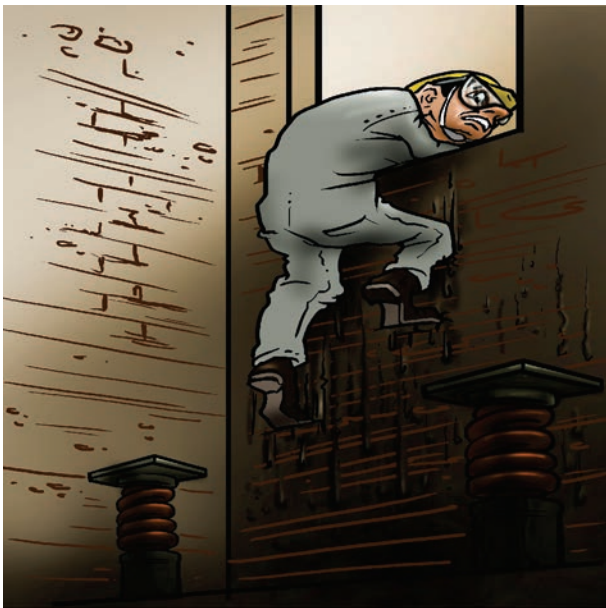
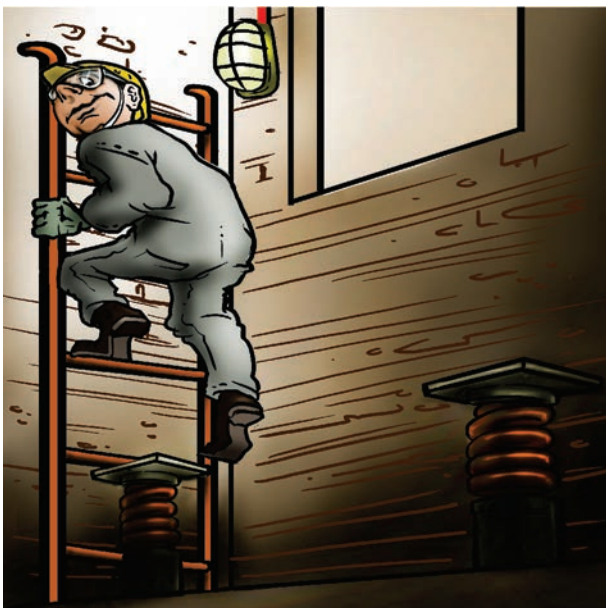
**RISCO(S)****9 15**

O poço deve estar iluminado e sempre limpo, com as paredes em boas condições de acabamento. Uma escada deve ser instalada.

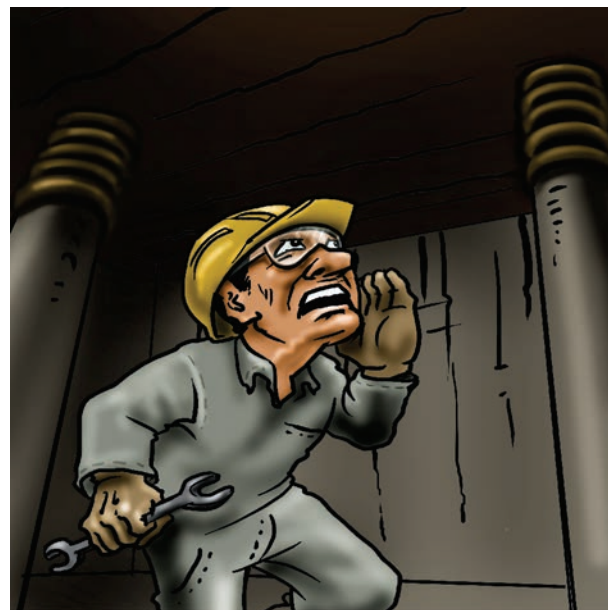
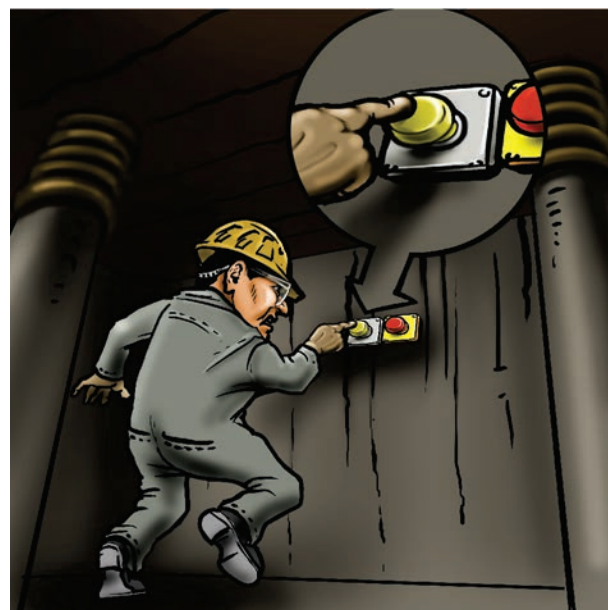
Uma pessoa presa ou machucada no poço ou sobre a cabina. Se não houver sistema de alarme no poço ou no teto da cabina, o socorro e o tratamento para os ferimentos não podem alcançar o mecânico a tempo. Isto pode levar a ferimentos sérios.

Instalar um sistema de alarme adequado no poço e no teto da cabina.

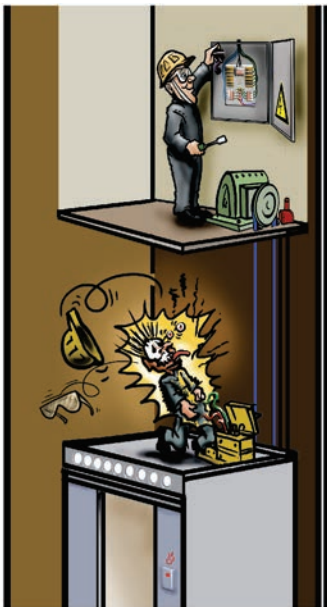
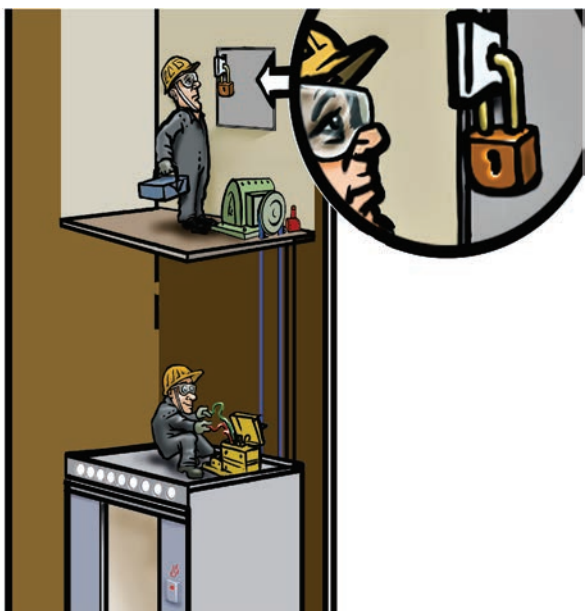
Uma pessoa liga o elevador no quadro de força da Casa de Máquinas quando outra está trabalhando com ele. Resultado: o Técnico da manutenção ou inspeção é colocado em risco. Os Técnicos podem se machucar devido a riscos mecânicos, de movimento ou elétricos.

O interruptor principal deve ser travado por bloqueio mecânico enquanto os Técnicos estão trabalhando com o equipamento.

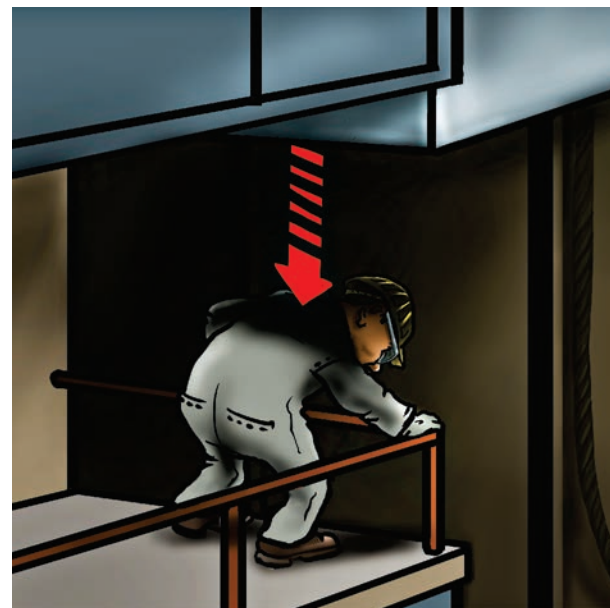
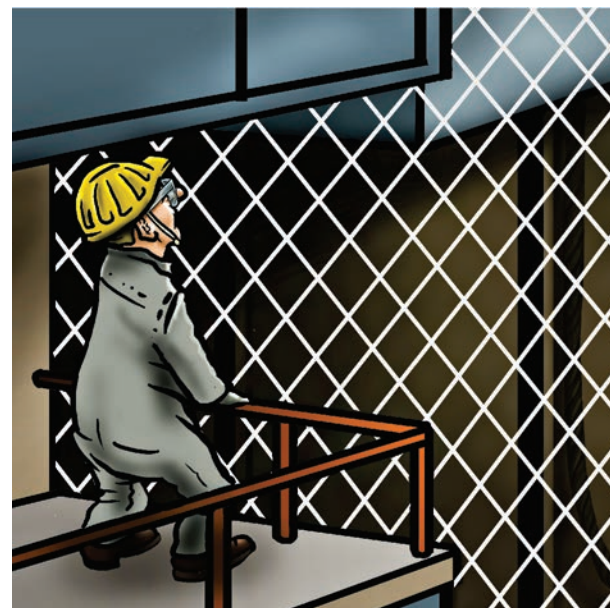
O Técnico trabalhando numa caixa com mais de um elevador pode ser atingido pela cabina ou por parte que se mova de outro elevador que não seja o que ele está trabalhando. Ele pode também cair na caixa ao lado se não existir uma balaustrada, guarda-corpo e/ou divisão adequada, como uma parede.

Se existem dois ou mais elevadores adjacentes, balaustradas e divisões devem ser instaladas nos lugares necessários. O Técnico deve estar protegido de queda por um guarda-corpo.
