# RELATÓRIO

Avaliação das condições operacionais e de segurança do trecho entre os kms 563 e 617 e recomendações para redução de danos materiais e pessoais, óbitos e lesões graves

GT ENGENHARIA NA  
**BR-040**

**CREA-MG**  
Conselho Regional de Engenharia  
e Agronomia de Minas Gerais

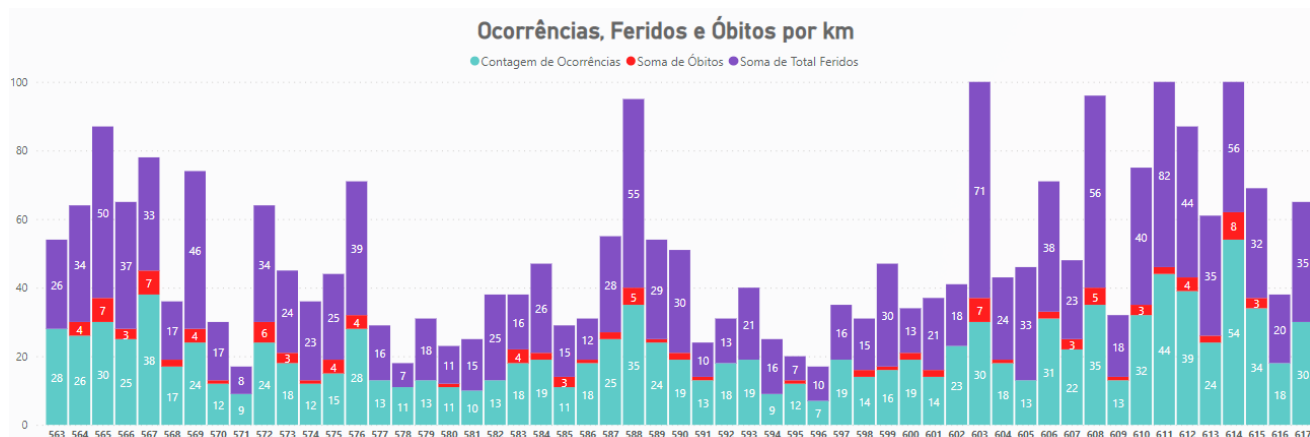
Figura 14: Locais com os maiores números de sinistros | Fonte: GT ENGENHARIA NA BR-040

Estão próximos aos perímetros urbanos, nas interseções em nível e em longos trechos onde se observam curvas sinuosas em declives.

Estes pontos críticos podem ser claramente identificados no gráfico da Figura 14 a seguir:

Os seguintes locais foram identificados como pontos críticos em função do elevado número de sinistros e devem ter sua correção priorizada:

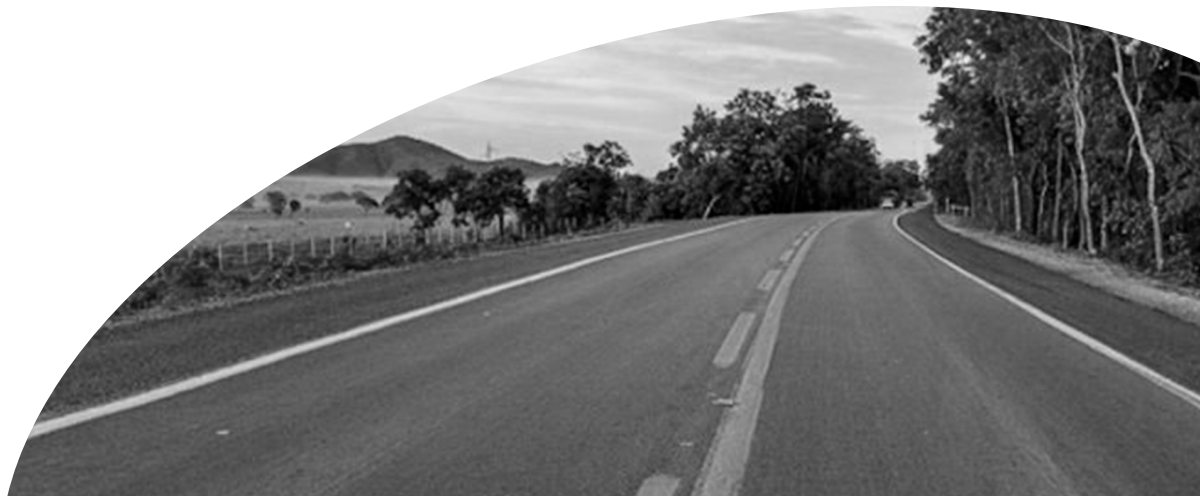
## **Km 617: Congonhas/MG**

- Os sinistros ocorridos neste km foram típicos de locais onde a rodovia cruza um perímetro urbano.

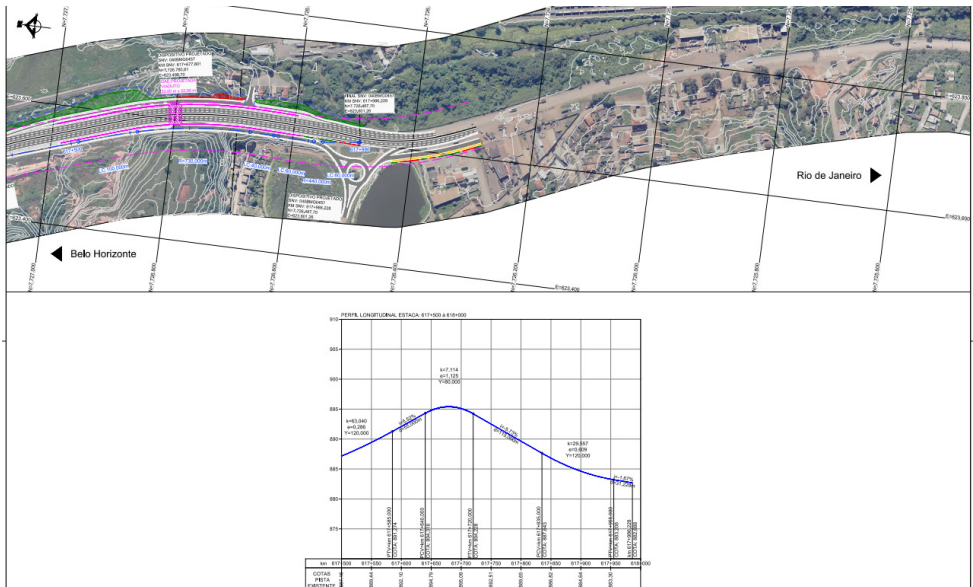
Figura 24: Projeto para im-  
plantação de Diamante - km  
617,677  
Fonte: [https://portal.antt.gov.  
br/ap007-21](https://portal.antt.gov.br/ap007-21)

Ao analisar o projeto da Figura 24, pode-se dizer que este se apresenta incompleto, e portanto, acredita-se na necessidade de que seja revisado e apresentado pela ANTT novamente.

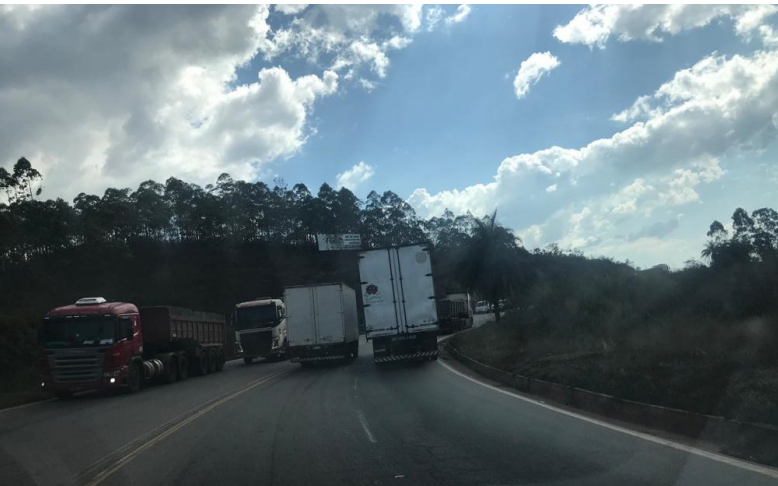
- Ausência de fiscalização de cargas por balanças de pesagem, com consequente excesso de cargas transportadas e, muitas vezes, derramamentos;
- Veículos pesados em velocidades inferiores à mínima;

Foto 13: Veículos pesados com velocidade inferior à mínima  
Fonte: GT ENGENHARIA NA BR-040

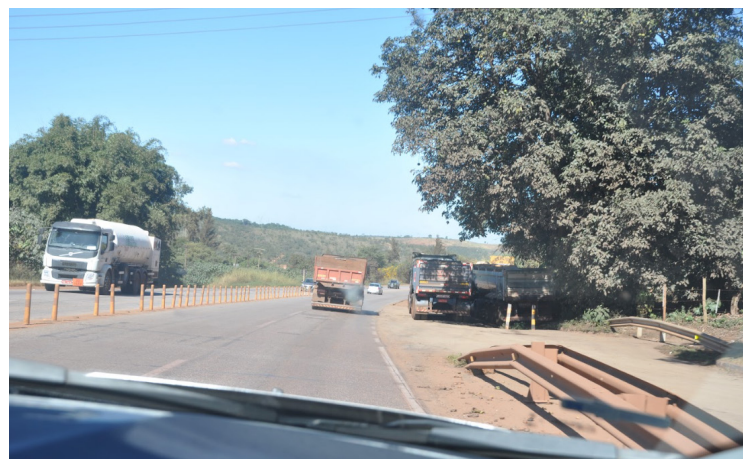
- Ausência de pista duplicada na maior parte do trecho, o que aumenta a possibilidade de ocorrer sinistros com alto grau de severidade como, por exemplo, colisão frontal ou atropelamento;

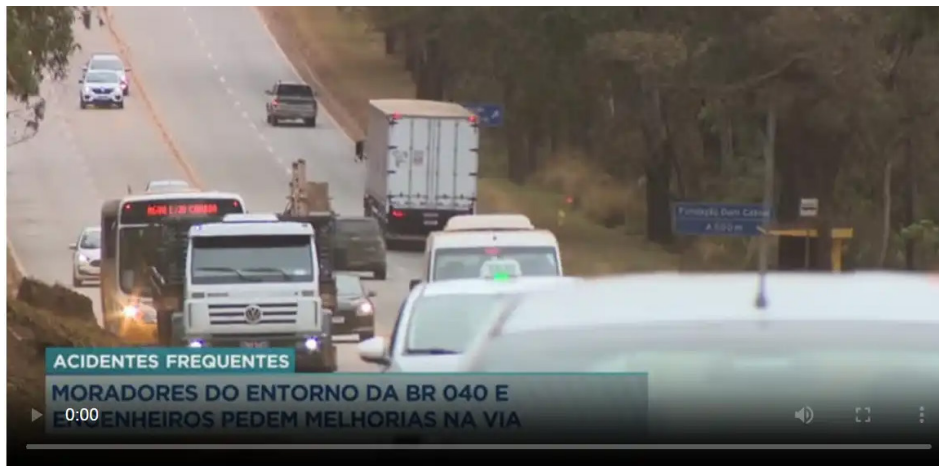
*“moradores das comunidades do entorno da BR-040 e engenheiros alertam para o aumento de acidentes na rodovia. Segundo eles, o alto fluxo de veículos, incluindo o das carretas que transportam minério, é bem maior do que a via comporta. O traçado original tem mais de 60 anos e precisa de melhorias.”*

Foto 29: População denuncia alto fluxo de veículos, principalmente de carretas que transportam minério<sup>15</sup>.

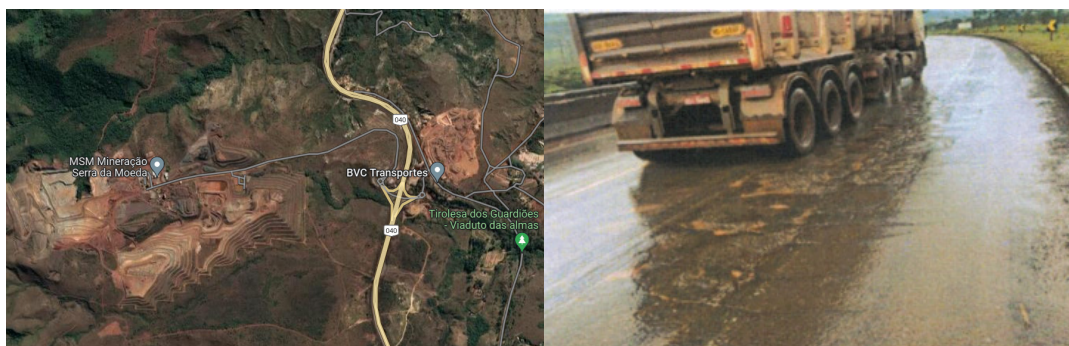
Figuras 45 e Foto 34: km 591 - MSM Mineração | Fontes: Google Maps e GT ENGENHARIA NA BR-040

Estas imagens comprovam que o trecho não se apresenta apenas como uma via pública com vários empreendimentos mineradores, como também representa um sítio mineralógico com pelo menos 2.500 km<sup>2</sup> de área. Portanto, as empresas que exploram as atividades de mineração no local e a Administração Pública (especialmente dos setores responsáveis pelo meio ambiente), devem observar outras referência para licenciamentos e padrões de operação.
